# Análisis de falla en cable de acero

E. A. Ossa<sup>1</sup> y M. A. Paniagua<sup>2</sup>

## Resumen

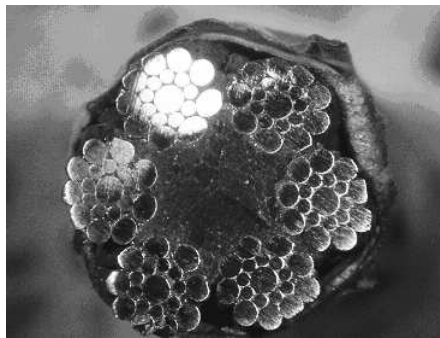
Mediante el estudio macroscópico óptico de baja amplificación (máximo  $20x$ ) es posible determinar las características básicas de la falla que se esté analizando. La figura (1) muestra la sección transversal de los cables. El cable consiste de seis torones de acero conformados cada uno por 19 alambres de tres diámetros diferentes y un centro (o alma) polimérico blando.

**Figura 1:** Sección transversal de los cables ( $4,2x$ )

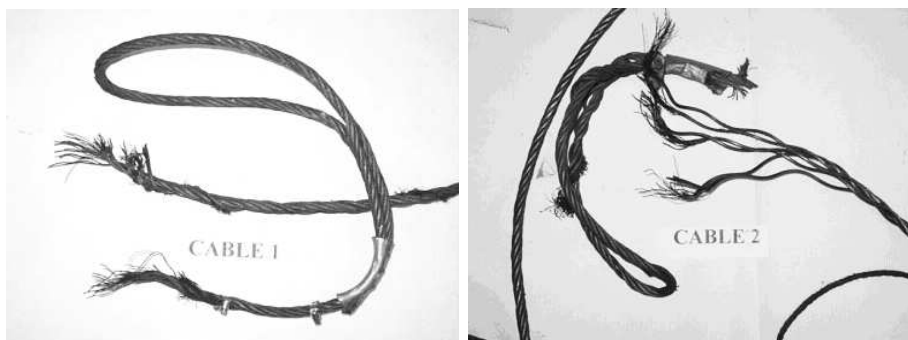
La figura (2) (izquierda) muestra la zona fracturada del cable 1. Note que la fractura de este cable se produjo en una zona intermedia del cable a unos  $20\text{ cm}$  del acople. Mientras que la figura (2) (derecha) muestra la zona fracturada del cable 2. En este caso, a diferencia del cable 1, la falla se produce en la zona de acople.

**Figura 2:** Cable 1 (izquierda). Cable 2 (derecha).  $0,2x$

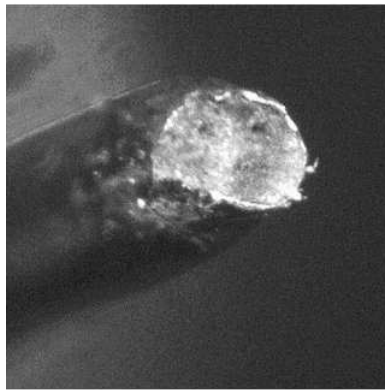
En la figura (3) se puede observar uno de los alambres fracturados del cable 1. Este tipo de falla fue encontrado típicamente en los diferentes filamentos de este cable. Este tipo de fractura, denominada *copa y cono*, es comúnmente encontrada en metales dúctiles sometidos a cargas excesivas.

**Figura 3:** Fractura típica de los filamentos del cable 1 (4 *x*)

En el cable 1 no se encontraron indicios de fatiga. Este cable falló debido a la carga dinámica que soportó luego de la falla súbita del cable 2.

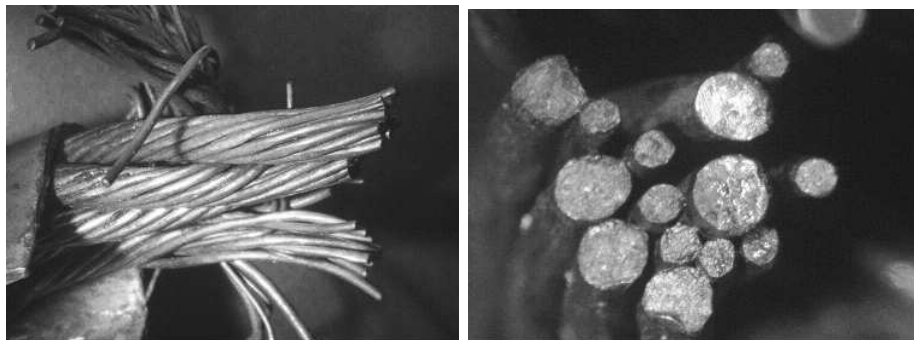
En la figura (4) (izquierda) se muestran tres de los torones fracturados del cable 2. Note que dichos alambres presentan ruptura perpendicular al eje longitudinal. En la figura (4) (derecha), por otra parte, se puede apreciar la zona fracturada de dichos alambres. Es importante resaltar que en esta zona la falla se presenta sin reducción de área, opuesto al caso del cable 1 (figura 3). Este tipo de fractura ocurre comúnmente en materiales frágiles o dúctiles expuestos a cargas repetitivas de fatiga.

**Figura 4:** Fractura de cable 2. Note la fractura perpendicular a los alambres (izquierda) (2,25 *x*), (derecha) (15 *x*)

La falla súbita del cable 2 fue debida a fatiga. Los materiales luego de estar fatigados crean micro-grietas que reducen la capacidad de carga del material conllevando a ruptura repentina incluso bajo cargas menores a la resistencia nominal. Esta conclusión es sustentada por (i) la aparición de marcas de playa en los alambres de este cable (figura 5), (ii) el cambio de orientación de los granos en la microestructura cercana a la falla (figura 7) y finalmente, (iii) por la resistencia mecánica máxima de los cables que está bien por encima de la carga causante de la falla.

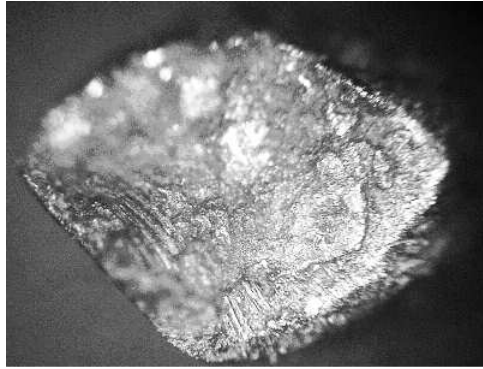
Un examen microscópico a mayor amplificación de una de las zonas fracturadas del cable 2 se presenta en la figura (5). En esta figura es importante notar la zona estriada a la izquierda del alambre. Este tipo de marcas, llamadas *marcas de playa*, son generalmente asociadas a fallas ocasionadas por cargas cíclicas causantes de fatiga en el material.

**Figura 5:** Fractura en cable 2. Note las zonas estriadas (75  $x$ )

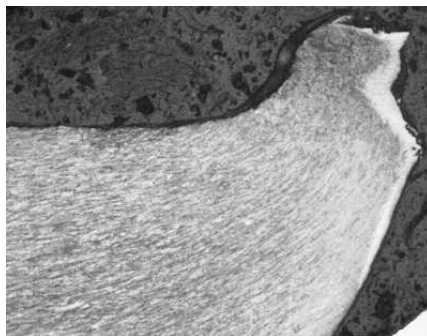
La microestructura de la zona cercana a la fractura de uno de los alambres del cable 1 se muestra en la figura (6).

**Figura 6:** Microestructura del cable 1 (186  $x$ )

La microestructura consiste de granos de perlita y ferrita alargados en la dirección longitudinal. En el sitio de fractura del material, los granos aparecen alargados paralelamente al plano de la fractura, indicación ésta de deformación plástica previa a la fractura del cable.

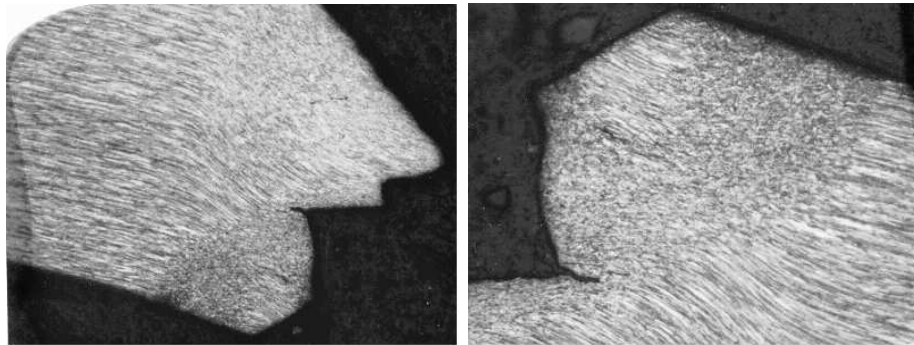
La figura (7) muestra la microestructura cercana a la fractura en uno de los alambres del cable 2. La microestructura consiste de granos de ferrita y perlita alargados en la dirección longitudinal. Es importante notar que en la región cercana a la fractura los granos del material dejan de ser alargados y se convierten en equiaxiales, lo cual indica un debilitamiento de la resistencia mecánica del material en esta zona.

**Figura 7:** Microestructura del cable 2 (92 x) y (194 x)
