# Construcciones en zonas geológicamente inestables:

## colapso de una vivienda en la Vía Medellín - Santa Elena

## Buildings in unstable geological area: collapse of a house in Medellín – Santa Elena Road

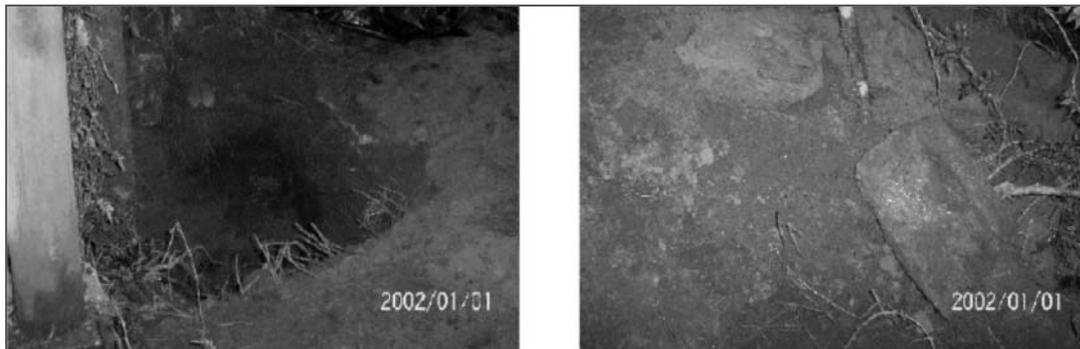
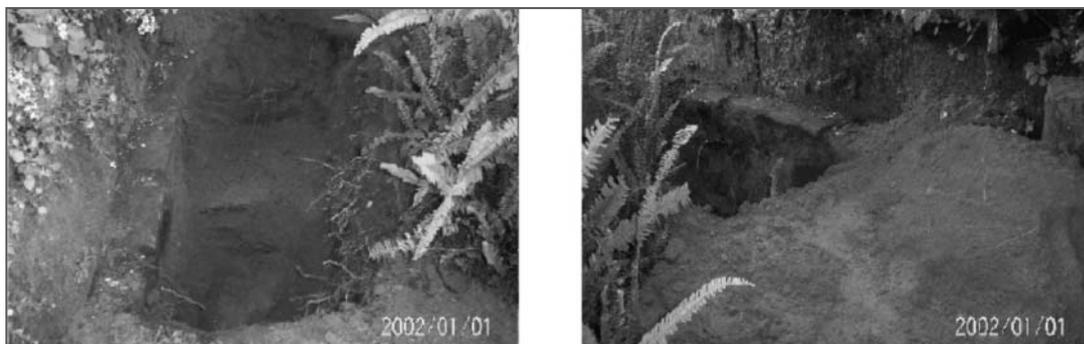
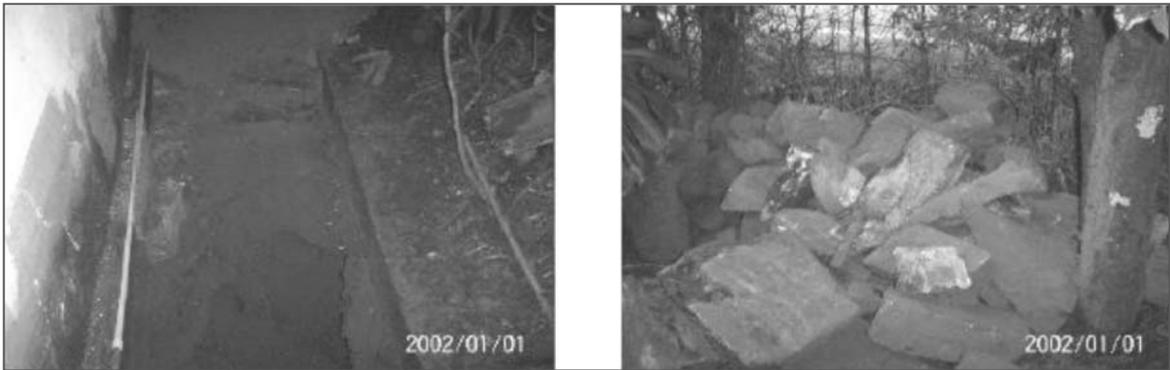
**Figura 2.** Detalle de apiques 1, 2 y 3, y los materiales asociados a éstos

Desde el punto de vista geotécnico, la construcción se localizaba sobre un depósito de vertiente (flujo de escombros), caracterizado por una matriz tipo limo a limo-arcilloso, con ceniza volcánica, de color pardo a naranja oscuro, que envuelve una mezcla de fragmentos de roca subangulares a subredondeados, mal seleccionados, los cuales presentan un grado de meteorización bajo. La variabilidad del subsuelo, para el sector donde se localizaba la casa, corresponde a la categoría baja (NSR-98) según ACIS (1998), la cual corresponde a terrenos en donde no existen variaciones importantes entre un sondeo y sus vecinos, y presenta espesores y características mecánicas aproximadamente homogéneas (figuras 2, 3, 4 y 5).

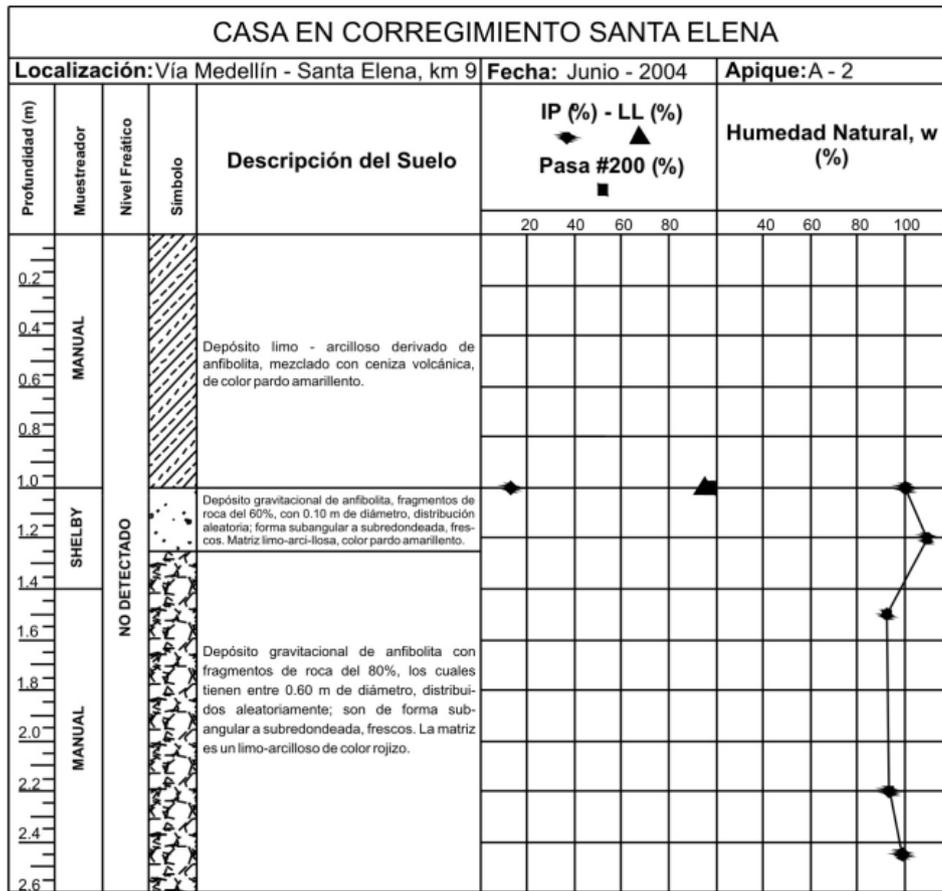
Figura 4. A-2, Perfil estratigráfico y propiedades geomecánicas analizadas en laboratorio

Según los parámetros de consistencia (límite líquido, **LL**, e índice plástico, **IP**), la matriz que constituye los flujos de escombros se clasifica como un limo inorgánico de alta compresibilidad, MH, de acuerdo con el USCS (Figura 6). Conforme con las anotaciones de Atterberg, los valores deducidos de los índices de consistencia, índice de fluidez o liquidez (**IL**) e índice de plasticidad (**IP**) (tablas 4 y 5) indican que, en general, la matriz del apique A-1 se encuentra en un estado medianamente blando, la del apique A-2 en un estado líquido y la del apique A-3 en un estado sólido (Tabla 3). Además, los resultados también muestran que la matriz del apique A-1 tiene una plasticidad media y las matrices de los apiques A-2 y A-3 tienen una plasticidad alta (tablas 2 y 3).

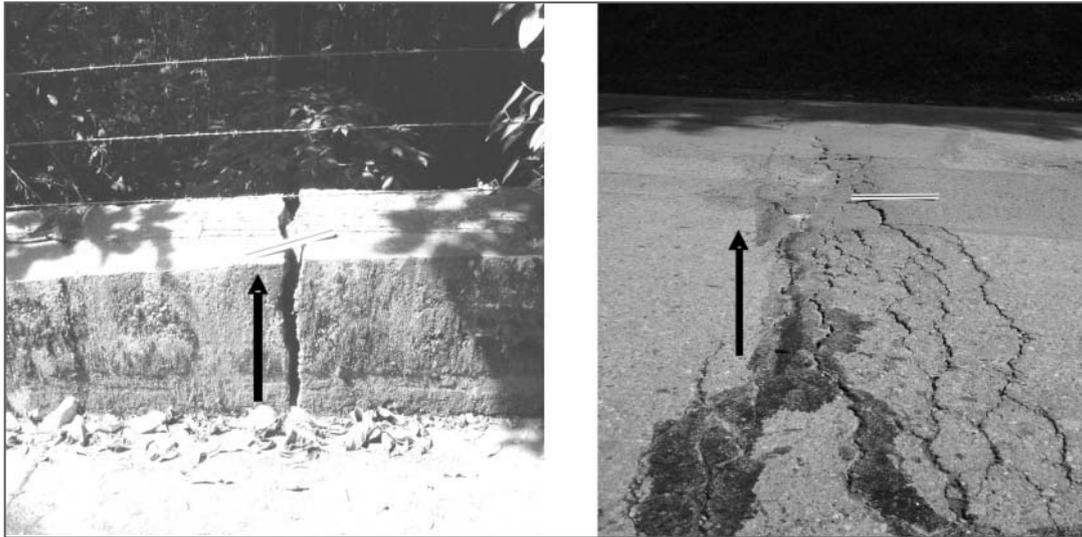
Debido al incremento en el tránsito vehicular en la Vía Medellín – Santa Elena, durante la década de los años 90, y por efecto de la construcción de peajes en el oriente cercano (Autopista Medellín – Bogotá, Vía Las Palmas y Vía Palmas – Aeropuerto), se empezaron a presentar agrietamientos en la vía aledaña a la casa, en los bordillos de la carretera (Figura 7), en los pisos y muros de la vivienda, así como en las estructuras de contención y en el terreno propiamente dicho.

**Figura 7.** Agrietamiento en bordillos y pavimentos de la vía principal. Obsérvese la dirección de las grietas perpendiculares a la obra

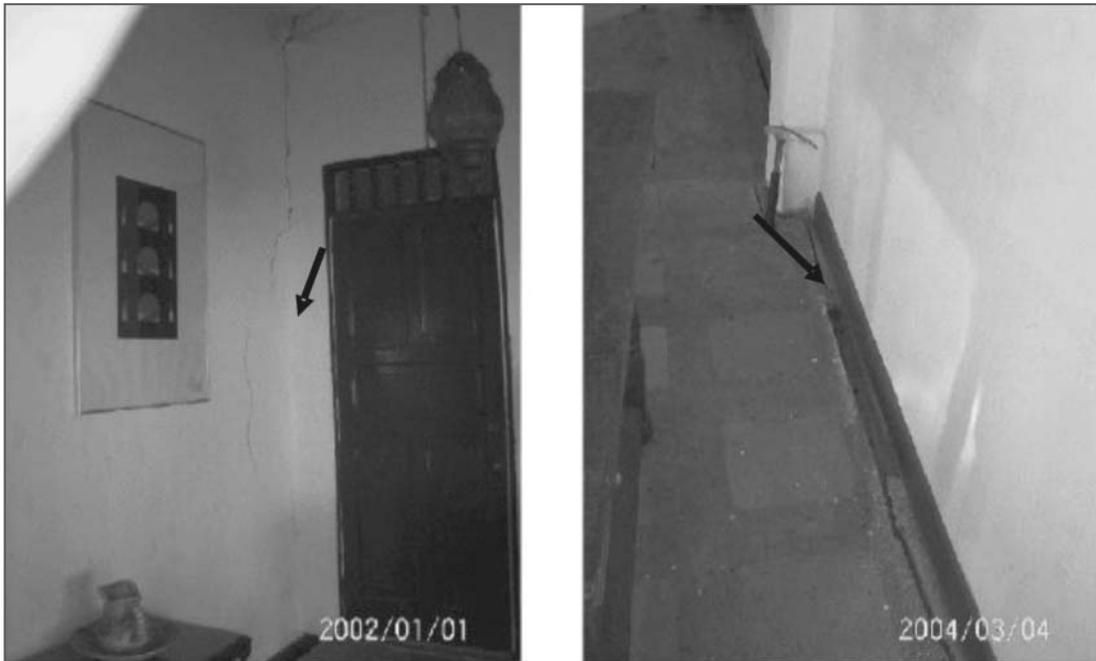
**5.1.1 Daños arquitectónicos.** Estos daños obedecen, principalmente, a la migración de

humedad por filtración en ciertos sectores del acabado interior del techo, además a fisuras menores, como se indica en las figuras 8 y 9. (Véase detalle de ubicación en plano, en las figuras 15 y 16.)

**5.1.2 Daños funcionales o de servicio.** Se deben principalmente a la apertura de discontinuidades tipo fisuras, como se aprecia en las figuras 8 y 9 y de acuerdo con los planos de las figuras 15 y 16.

**Figura 8.** Discontinuidades en el muro B (izquierda) y en el piso a lo largo del eje 8 (derecha) en la planta alta de la edificación (ver figuras 15 y 16)

**Discontinuidad 11-EVTG**

**Discontinuidad 02-EPTG**

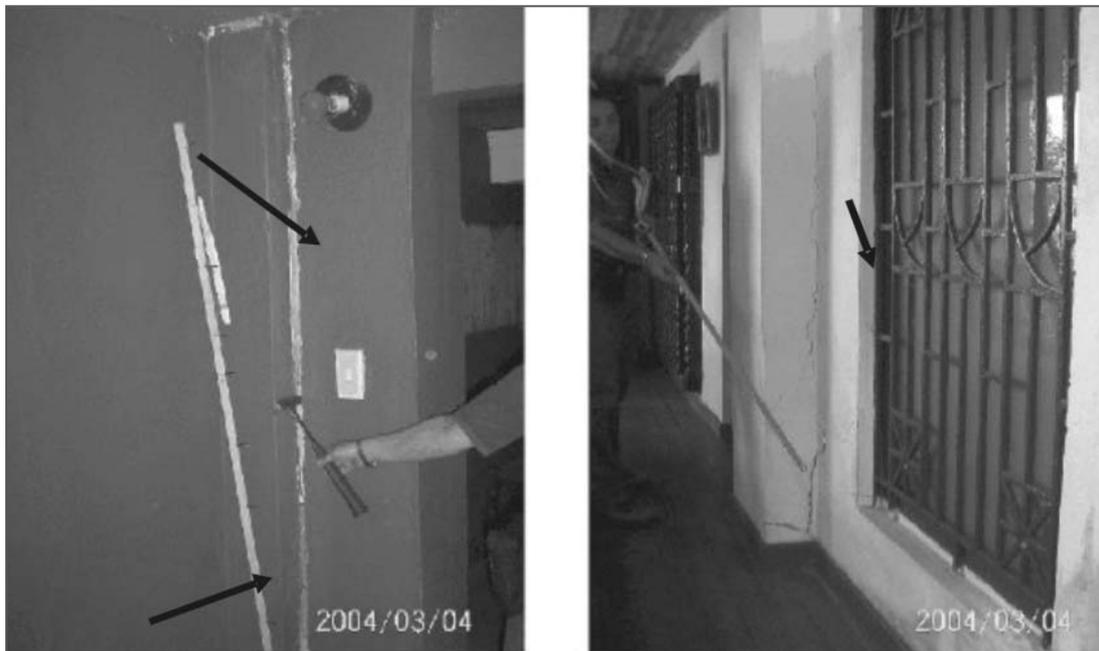
**Figura 9.** Discontinuidades en la columna 5H (izquierda) y en la columna 8H (derecha) en la planta alta de la edificación (ver figuras 16 y 17)

**Discontinuidad 39-EVTG**

**Discontinuidad 45-NVSC**

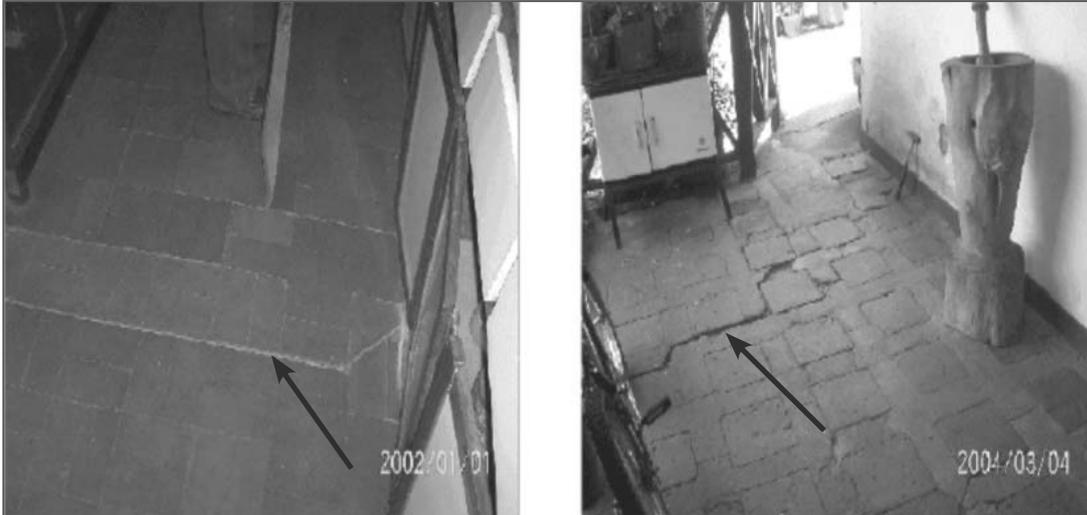
**5.1.3 Daños estructurales.** Se deben a la apertura de discontinuidades tipo grietas, como se detalla en las figuras 10 a 14. (Véanse los planos de las figuras 15 y 16.)

**Figura 10.** Discontinuidades en el piso de la cocina (izquierda) y en la parte exterior (derecha) en la planta alta de la edificación

**Discontinuidad 24-EPTG**

**Discontinuidad 02-EOTG**

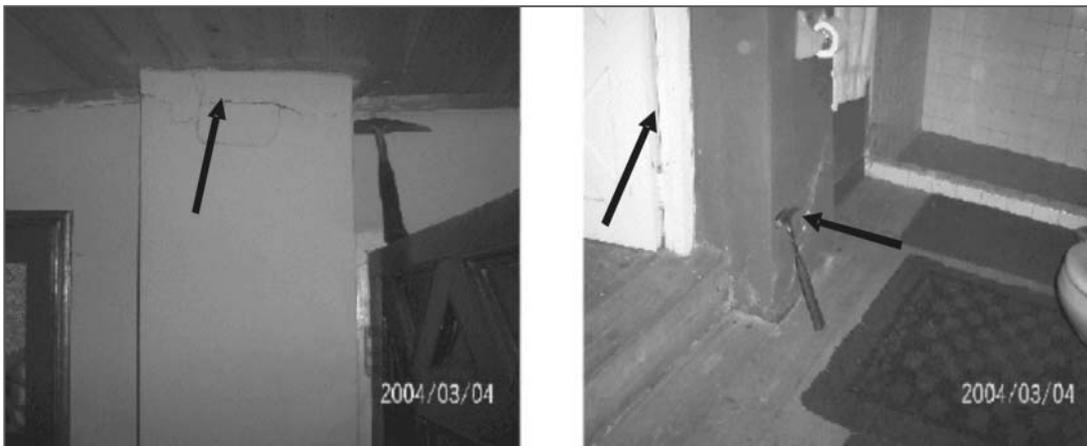
**Figura 11.** Discontinuidades en la columna 8F en la parte superior (izquierda) y en la parte inferior (derecha) en la plata baja de la estructura

**Discontinuidad 48-EDSG**

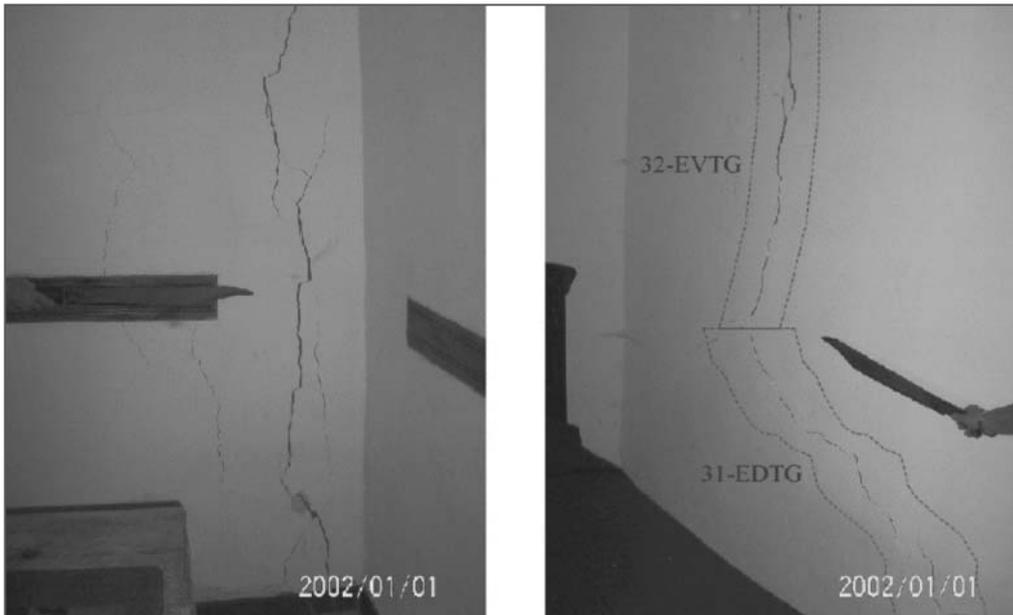
**Figura 12.** Daños estructurales en muros

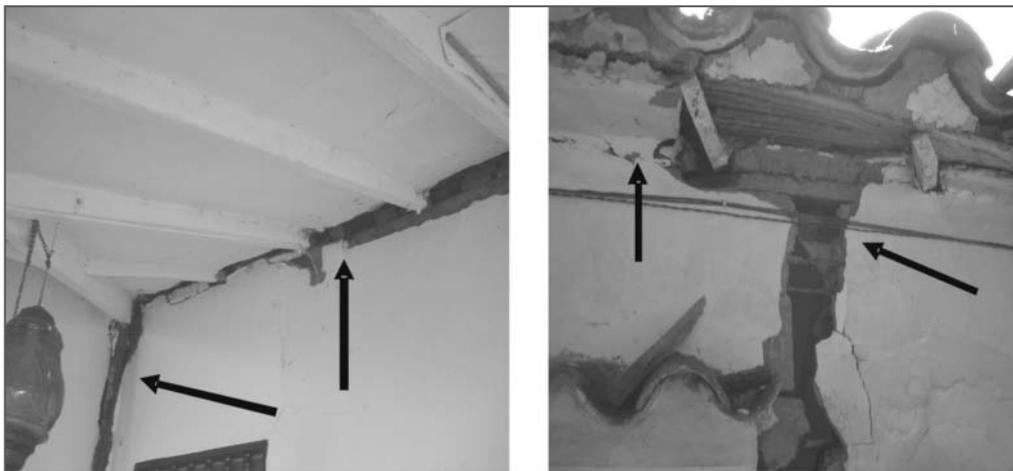
**Discontinuidad 28-EVTC****Discontinuidades 31-EVTG  
y 32-EVTG****Figura 13.** Daños estructurales en techos. Grietas horizontales y verticales, poco tiempo antes del colapso de la estructura

**Discontinuidad 28-EVTC****Discontinuidades 31-EVTG  
y 32-EVTG**

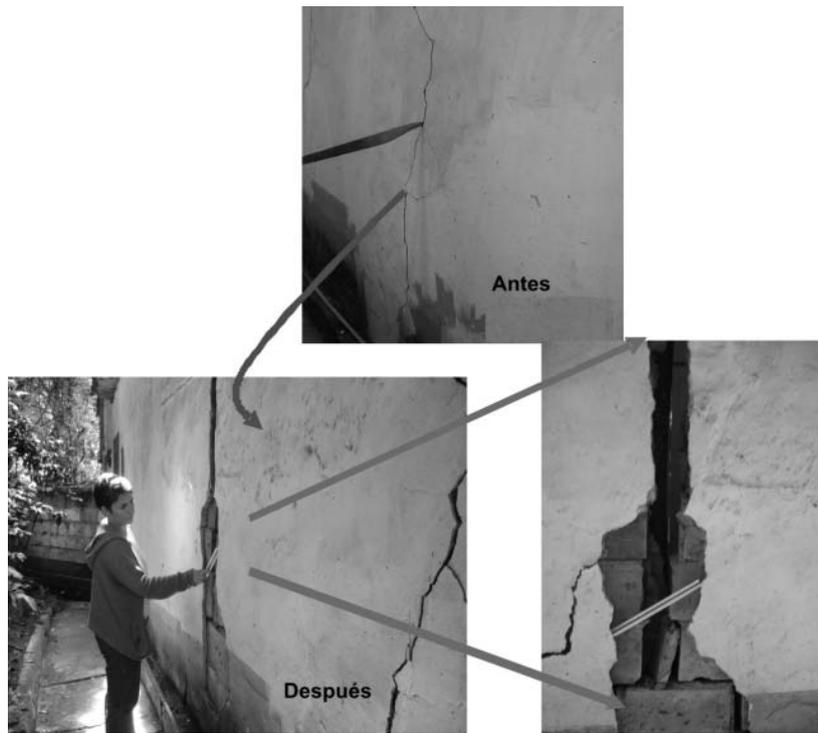
**Figura 14.** Daños estructurales en el muro cercano a la vía, en un tiempo 18 meses. Obsérvese el incremento en las dimensiones de las grietas

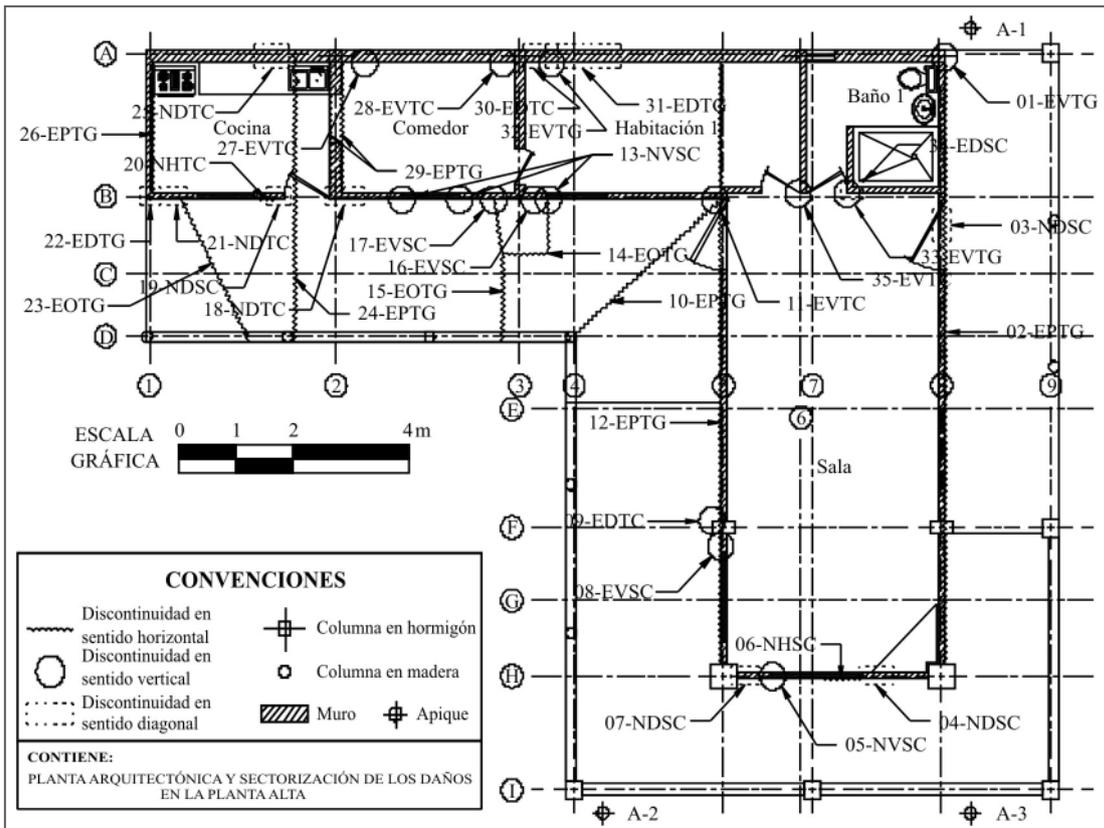
**Figura 15.** Plano planta alta de la vivienda, ubicación y clasificación de discontinuidades

Este tipo de discontinuidades (figuras 15 y 16), que se presentaron tanto en la parte alta como en la parte baja de la construcción, se midieron y clasificaron de acuerdo con las siguientes características: discontinuidad, tipo de discontinuidad, clase de presión, orientación, causa del movimiento, tipo de daños, ubicación, separación, clasificación de la separación, textura, dirección de propagación, tendencia, probabilidad de aparición y grado de discontinuidad (Audell, 1996; Burland *et al.*, 1977).

Se observaron tanto en la planta alta como en la planta baja (figuras 15 y 16). Se manifestaron, por lo general, en las esquinas de los marcos de las puertas y ventanas, así como en algunas de las juntas de construcción, sobre todo en los lugares donde no existen elementos de amarre o confinamiento de muros.

El muro de contención localizado en el eje D, entre ejes 1 y 4 (Figura 15), fue construido en bloques de cemento, sin ningún tipo de diseño geotécnico ni estructural, lo que hace notoria la falta de drenaje detrás del mismo; esto pudo ocasionar incrementos en los empujes, que en algunos casos pudieron ser del orden del 20% del empuje activo.
