SISMOLOGIA Y CONSTRUCCION: LECCIONES PARA LA INGENIERIA

ROBERTO ROCHEL AWAD

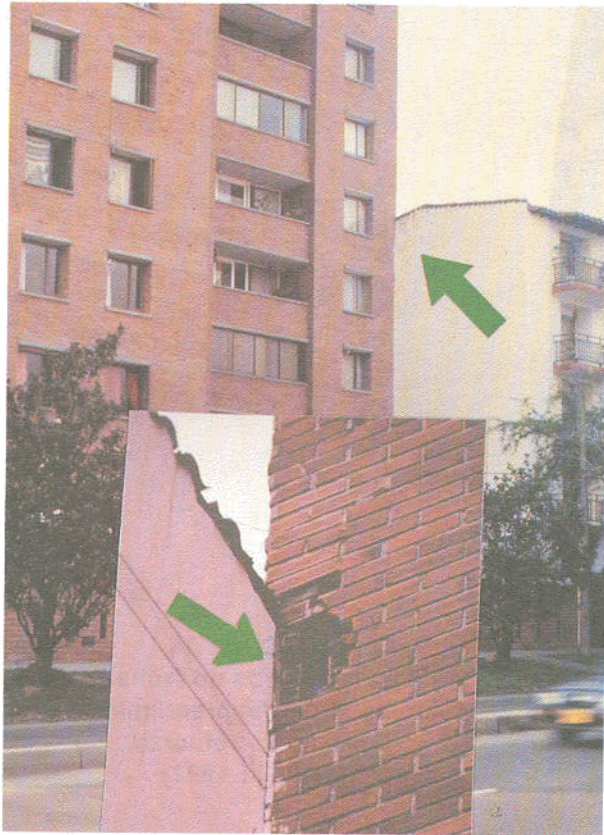
FOTO No. 1
Golpeteo y peligroso cambio de rigidez
en construcciones con diferente altura,
separación insuficiente entre los edificios.
(Medellín 1992)

a. Como la estructura es flexible va a presentar desplazamientos laterales altos y debe proporcionársele la libertad de tenerlos, en consecuencia, debe separarse adecuadamente de las construcciones vecinas; si no se proporciona esta separación, los edificios en sus oscilaciones pueden golpearse entre sí, lo cual, cuando las losas están al mismo nivel, ocasiona daños en las fachadas y en los muros y si las losas están a distinto nivel es aún más grave, pues puede ocasionar la falla de las columnas cuando chocan y llevar al colapso total a la estructura cuando las construcciones que se golpean sean de altura diferente, puesto que se altera su rigidez. **(Ver fotos No. 1 y 2).**

- Para aprovechar al máximo el terreno, es habitual que las construcciones se lleven exactamente hasta el lindero y no se deje la separación adecuada entre estructuras para permitir su libre oscilación durante un sismo, este problema genera golpeteo entre las estructuras, con daño en los muros y puede llegar a producir el colapso de las construcciones. **(Véase fotos No. 1 y 2).**

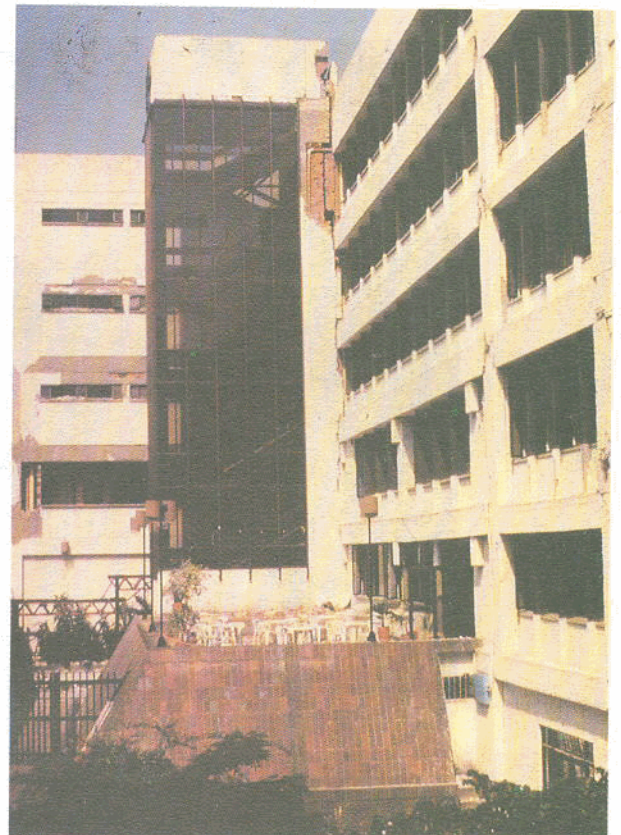
FOTO No.2
La estructura de la torre de escaleras
es independiente del edificio pero no
se respetó la separación que debe
existir entre ellos.
(Pereira 1995)

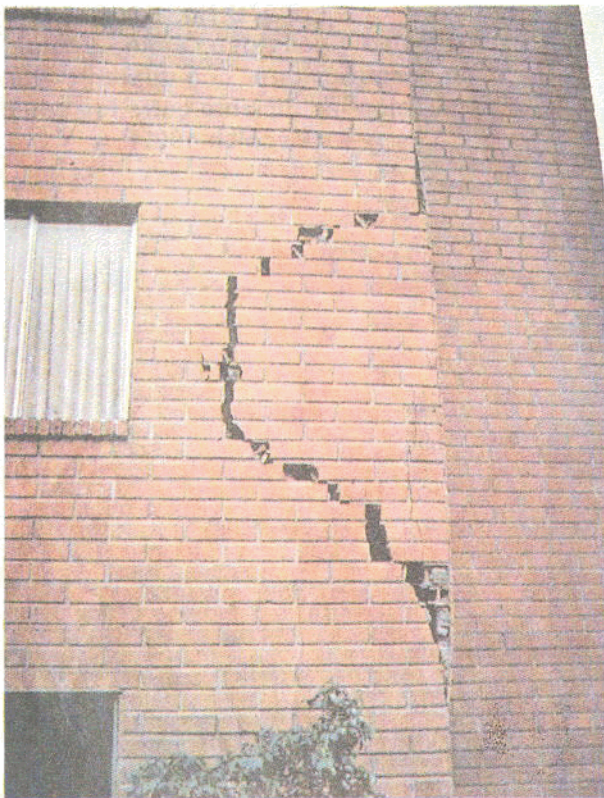
FOTO No. 3
Avería en los muros de fachada con
posibilidad de desprendimientos
por falta de refuerzo.
(Medellín 1992)

Este tipo de falla se observa en el agrietamiento de los muros, el desprendimiento de la mampostería y de acabados de fachada, es la mayor causa de pánico y zozobra entre la población **(Ver fotos No. 3 y 4).**

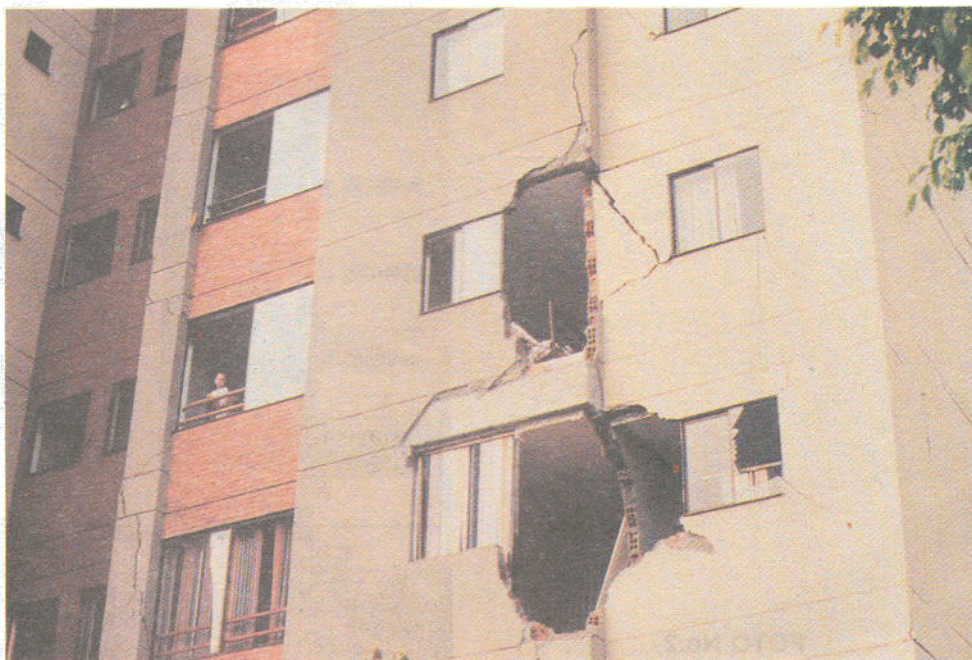
FOTO No. 4
Graves daños en la mampostería de fachada, no reforzada,
con grave peligro por desprendimiento de ella.
(Pereira 1995)

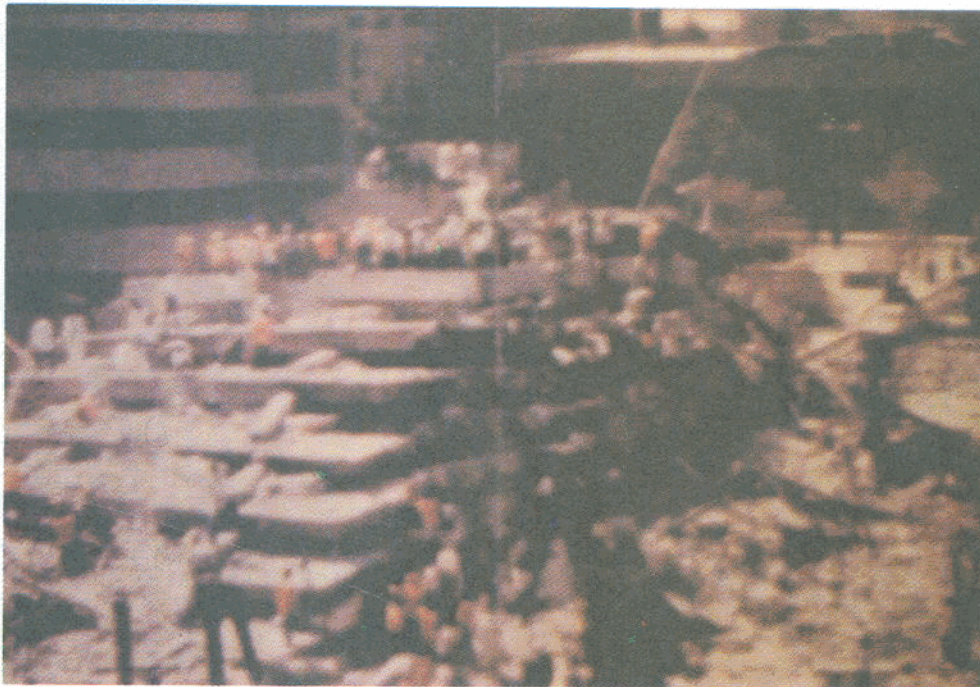
FOTO No. 5
Colapso total del edificio por flexibilidad excesiva de la estructura.
(México 1985)

La alta flexibilidad de los sistemas estructurales ha sido la causa del daño más común y costoso en la reparación de las estructuras dañadas por los sismos recientes en Colombia y posiblemente la causa del colapso del edificio de cinco pisos de la ciudad de Pereira. En la foto No. 6 se observa que debido a la flexibilidad de esta estructura las losas cayeron unas sobre otras separadas una distancia de 1,50 m. **(Ver fotos No. 5 y 6).**

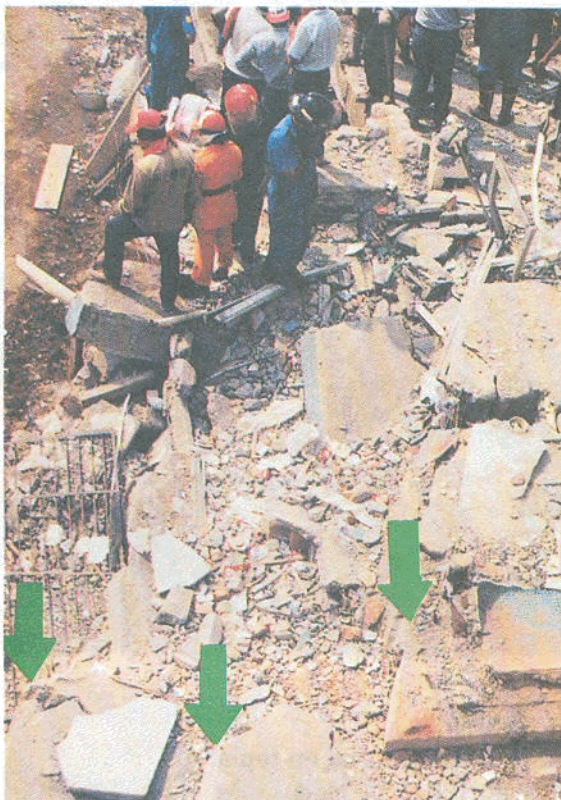
FOTO No. 6
Colapso total de un edificio de cinco pisos
causados posiblemente por excesiva
ductilidad de la estructura, obsérvese el
desplazamiento relativo entre las losas.
(Pereira 1995)

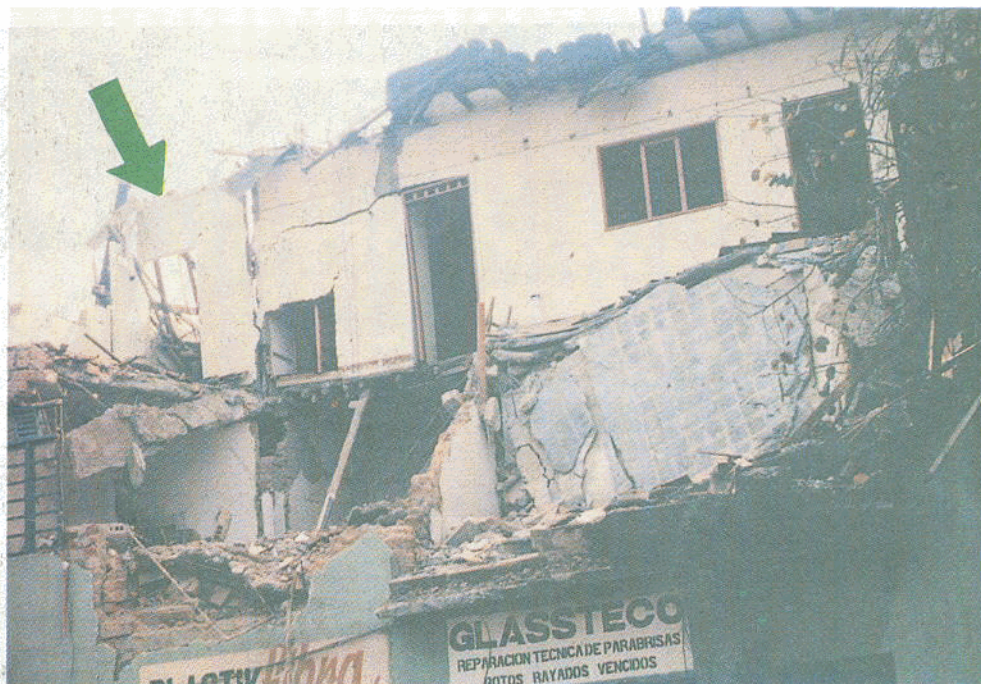
Discusión especial merecen: Las viviendas de uno y dos pisos, las rurales construidas normalmente en tapia, las construcciones en los asentamientos suburbanos y otras tantas construidas sin criterio ingenieril; su falla principal obedece a la falta de una viga para el amarre de la cubierta y al confinamiento de los muros, defecto que conduce al desplome de la cubierta y al volcamiento de los muros.

FOTO No. 7
Colapso de viviendas por falta de viga de amarre y confinamiento de muros.
(Pereira 1995)

- Las casas de uno y dos pisos, mientras no se coronen los muros con vigas de amarre y se confinen éstos, estarán expuestas al colapso de las cubiertas y al volcamiento de los muros.

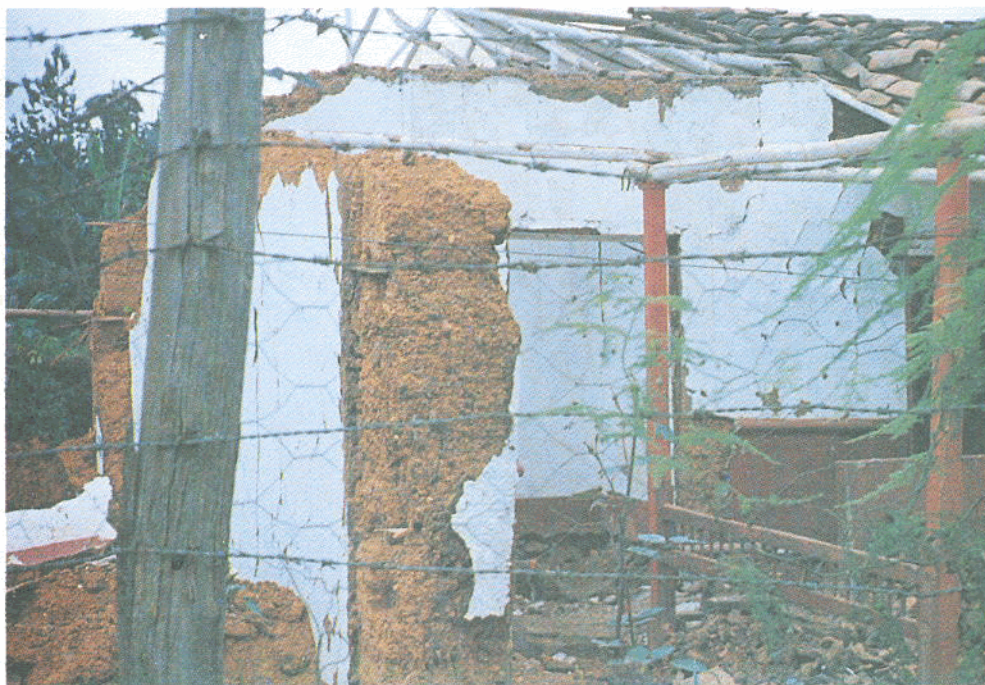
FOTO No. 8
Falla de vivienda rural con muros en tapia.
(Urrao 1992)

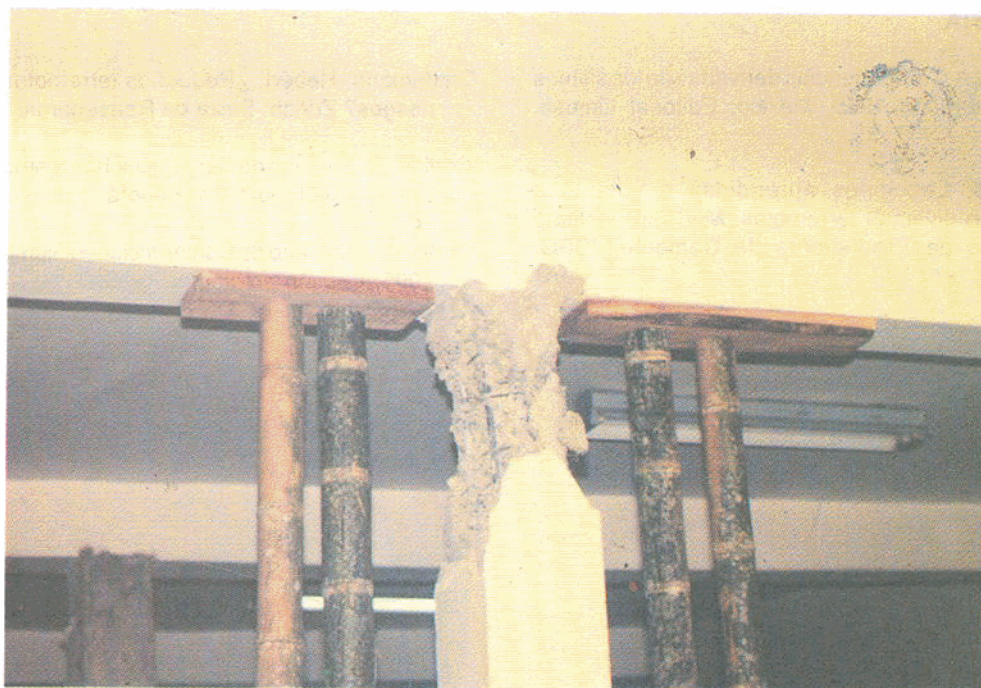
- Falla en las columnas por carga excéntrica con pandeo del refuerzo principal, agravado en algunos casos por la falta de estribos o por su colocación inadecuada.
- Excesivo recubrimiento en las columnas que conduce a núcleos escasos de sección, su falla se presenta por aplastamiento y pandeo.
- Traslapos insuficientes e inadecuadamente colocados en las columnas.

FOTO No. 9
Falla en columna por carga axial, sección insuficiente
y mala calidad del hormigón.
(Pereira 1995)

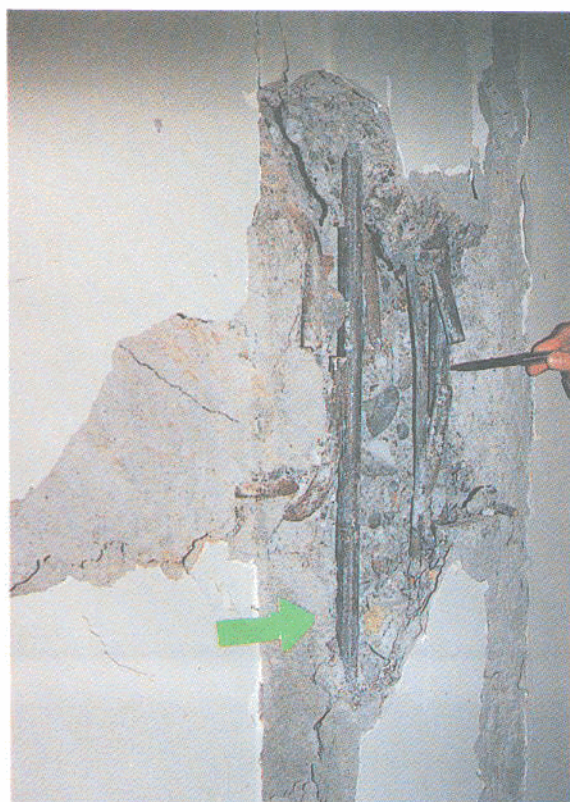
FOTO No. 10
Falla de la unión viga-columna
por carencia de estribos.
(Pereira 1995)
